# PROFILO AA' – SCHEDA TECNICA

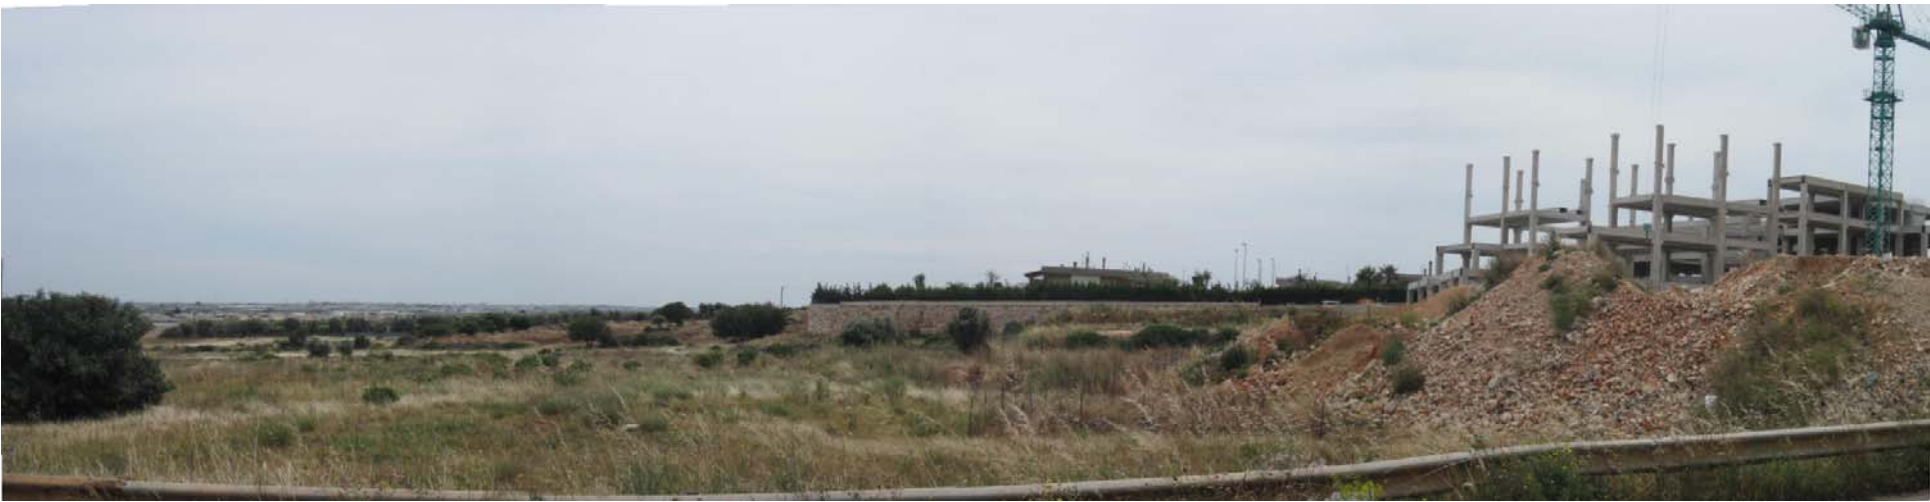
## Foto panoramica

Profilo di scarpata rimodellato dall'azione antropica. Sono evidenti le modificazioni indotte dall'edificazione di nuovi complessi abitativi, in particolare il terrazzamento dell'originario profilo. In corrispondenza del ciglio di scarpata e dei punti di maggiore dislivello sono attualmente presenti muri di recinzione e materiale di risulta.

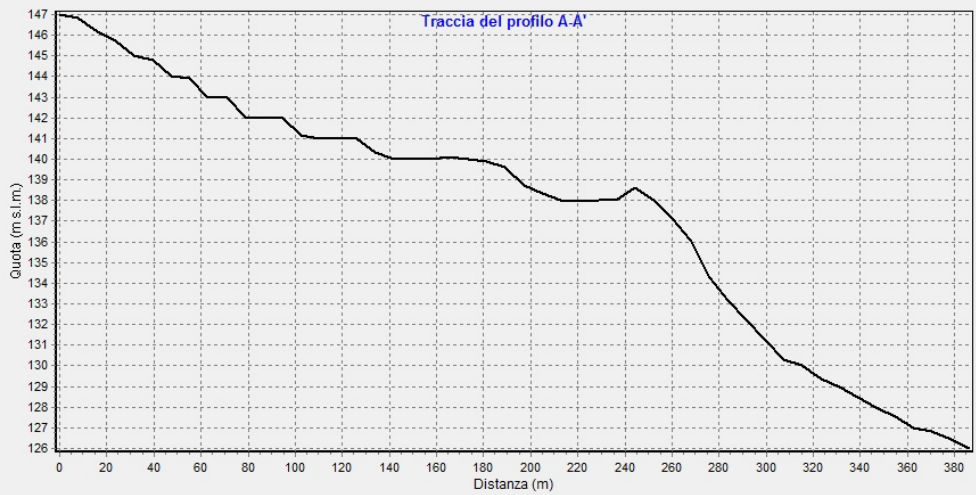
## Profilo topografico (quota/distanza = 2:1)

- Quota max: 147 m s.l.m.
- Quota min: 126 m s.l.m.
- **Dislivello: 21 m**
- Pendenza max: 22%
- Pendenza min: 0,75%
- **Pendenza media: 7%**
