PROFILO DD' – SCHEDA TECNICA

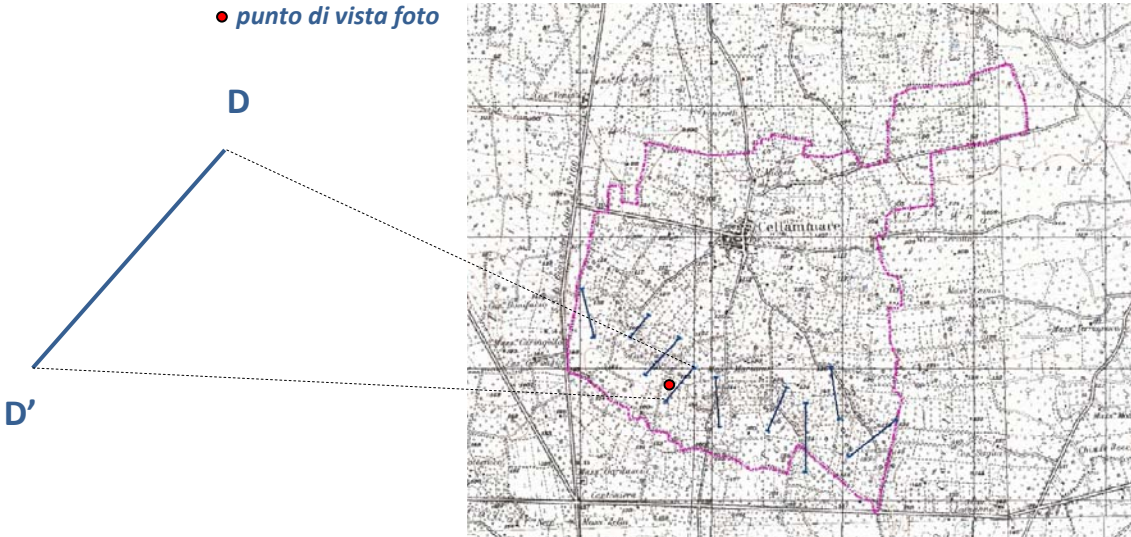
Ubicazione profilo

Profilo di scarpata naturale, non si rilevano interventi antropici invasivi. Le pendenze risultano discrete, l'area versa in evidente situazione di degrado per la presenza di rifiuti di diversa natura riversati sia in maniera diffusa che concentrata in punti adibiti a vere e proprie discariche abusive.

- Quota max:155 m s.l.m.
- Quota min: 130 m s.l.m.
- **Dislivello: 25 m**
- Pendenza max:20%
- Pendenza min:0,3%
- **Pendenza media:8,6%**
